## **NUEVO ESQUEMA DE BALIZAMIENTO EN COLONIA DEL SACRAMENTO**

Marzo 12 de 2018

Breve análisis de las modificaciones recientemente efectuadas por el SOHMA, Servicio de Oceanografía, Hidrografía y Meteorología de la Armada del Uruguay.

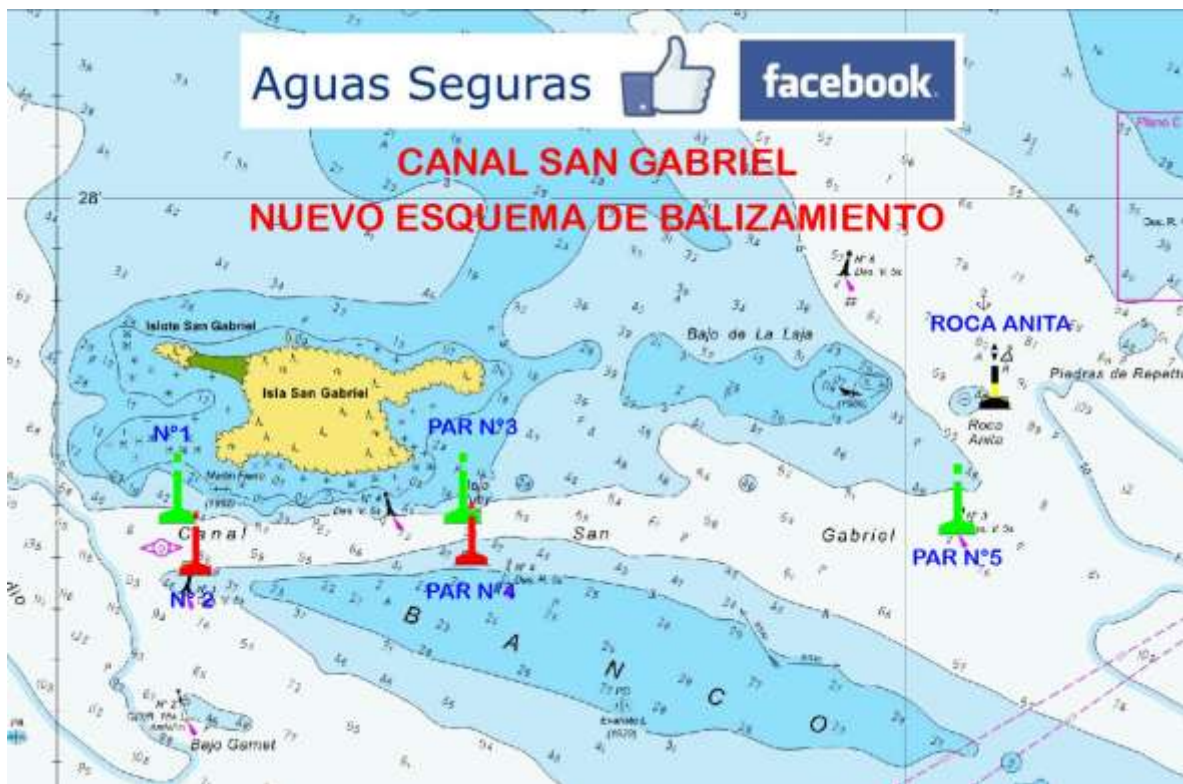
En el caso del acceso al Puerto Comercial queda bien evidenciado que la intención es dejar bien claro que el acceso al mismo se practica navegando el Canal San Gabriel mediante el servicio de las Boyas N°1,2,3 y 4, siendo los números impares de color Verde y los pares de color Rojo.

Estos cambios obedecen al aumento de tamaño y disminución de profundidad del Banco de los Pescadores, constituyendo el único cambio que sufrió la zona en los últimos 20 años.

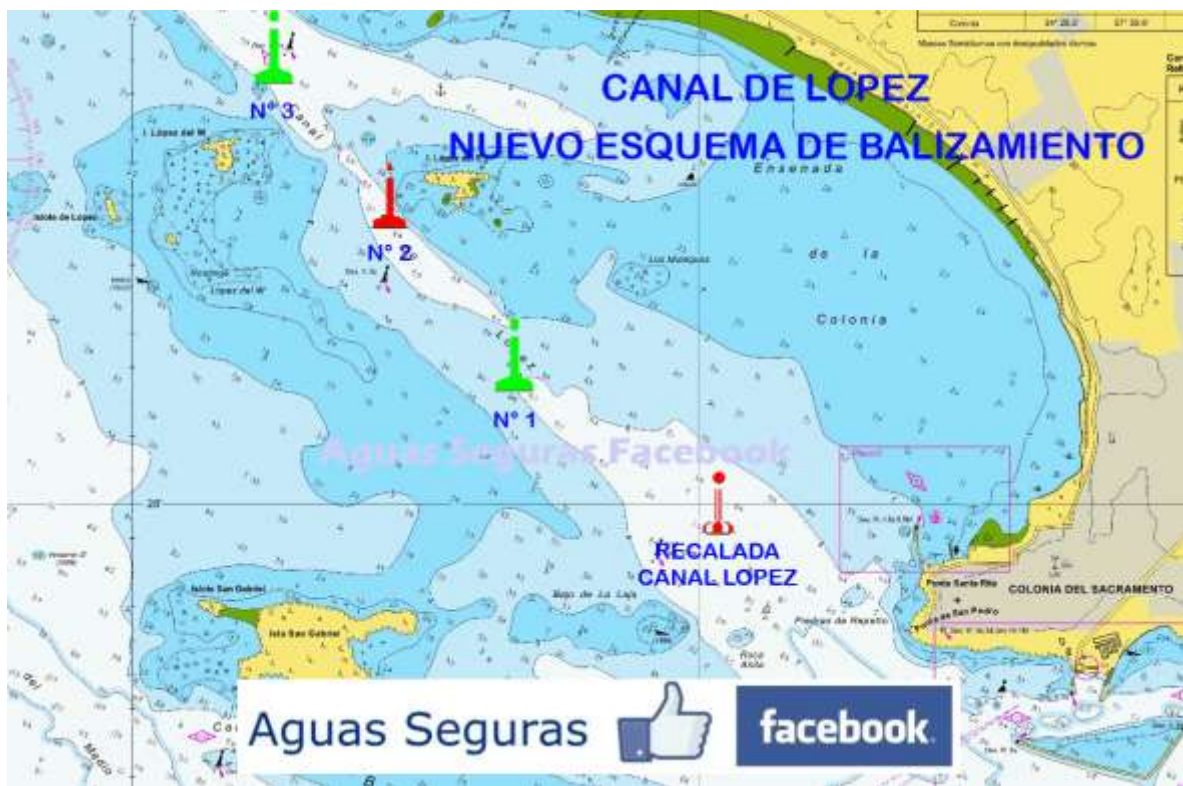
Una vez arribado al través de la nueva Boya de Aguas Seguras denominada Recalada Canal de Lopez es posible ingresar al Puerto Deportivo o bien continuar navegación aguas arriba por el Rio de la Plata navegando el Canal de Lopez el cual quedo perfectamente señalado en caso de querer continuar navegación aguas arriba por el Rio de la Plata.

Se han modificado las posiciones de las boyas verdes ex N° 8 y N°10 ahora llamadas N°1 y N°3 y se agrego una roja que marca el veril de estribor llamada N°2.

El reemplazo de la antigua Boya N°6 Verde por una nueva Boya de Aguas Seguras muy cercana a su posición original, también ratifica que el ingreso al puerto Viejo o Deportivo se realiza por el Sur de San Gabriel navegando el Canal homónimo, donde luego de navegar el mismo encontraremos la nueva Boya Verde denominada Par 5 y un nuevo servicio de Boya Cardinal Este que marca el límite de la Roca Anita y el Bajo La Laja.
